# ACIDENTES DEVIDO A FERRAMENTAS INADEQUADAS

### 4.1 A ESTATÍSTICA

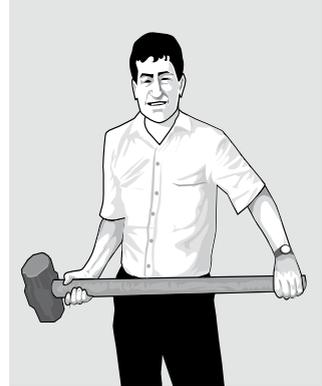
As marretas costumam ser usadas para as mais diversas finalidades: para sacar pinos, rolamentos e calços, para completar determinados ajustes, para ajudar na abertura de válvulas travadas, para abrir furos no piso impactando-as sobre uma estrutura metálica denominada piquete, e se constituem em peças comuns nas áreas de manutenção e de caldeiraria das empresas em geral. Algumas são tão pesadas que chegam a ter 11,6 kg, como a que é mostrada na figura ao lado.

Marreta de 11,5 kg.

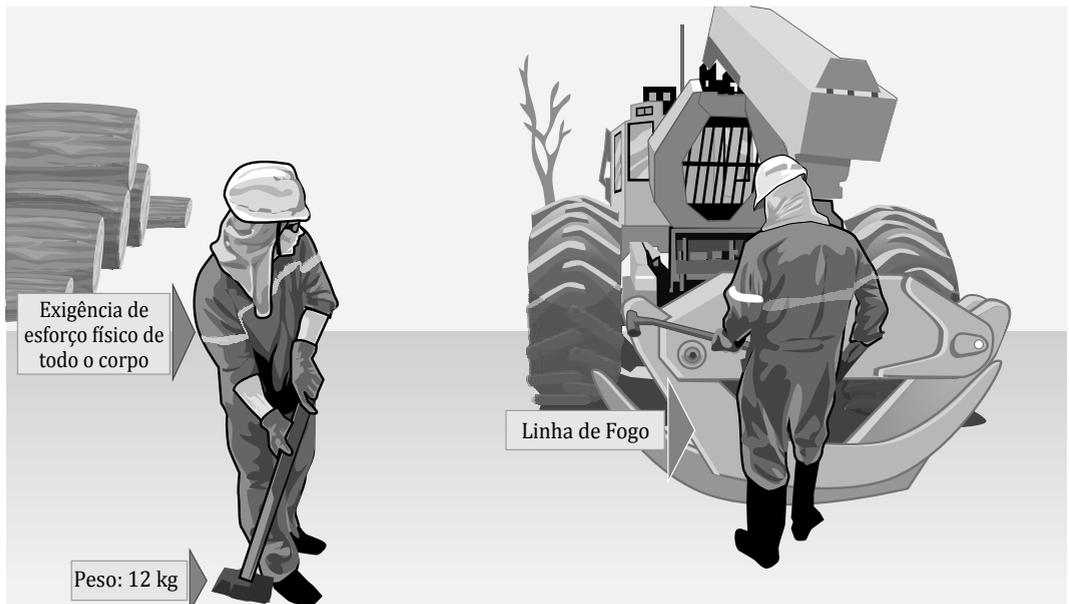
O uso das marretas costuma necessitar a atuação de dois trabalhadores: um que exerce a força propulsora e outro que segura o componente que será pressionado pela força da marreta (punção). Para não situar a mão próximo do ponto em que a marreta irá bater, os trabalhadores desenvolveram um dispositivo denominado “pirulito” ou “picolé”.

Uso da marreta com “pirulito” ou “picolé” para sacar pino de equipamento.

Os acidentes daí decorrentes são devidos a: (a) marreta atinge o corpo do trabalhador auxiliar; (b) marreta solta fragmentos metálicos (chamados às vezes de “besouros”) da superfície onde ela bate e atingem o corpo de um dos trabalhadores ou de um terceiro colaborador; (c) se a marreta não estiver bem cunhada no cabo, ela pode escapar e atingir um dos trabalhadores ao redor, ou mesmo o que a estiver utilizando, sendo imprevisível a parte do corpo que ela pode atingir.

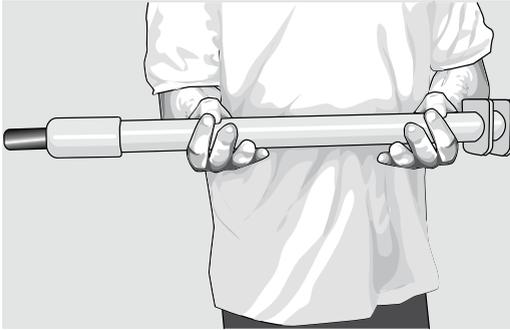
*Haste de impacto*

- (c) Martelo de neoprene, para operações menos agressivas;
- (d) Instituição de haste de impacto para operações de sacar pinos menos aderidos. A haste de impacto é um dispositivo disponível no mercado conhecido como Slidesledge (marca registrada).
- (e) Saca-pinos hidráulicos constituem a solução mais elegante para o assunto. Existem diversos modelos disponíveis no mercado e caberá a cada empresa desenvolver os dispositivos de emparelhamento entre o saca-pinos e a necessidade de cada situação de trabalho.

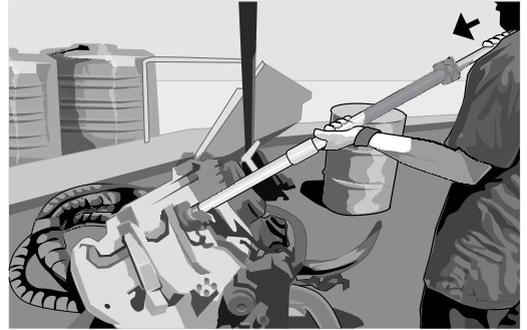
*Haste de impacto sendo usada para sacar pinos, sem esforço*

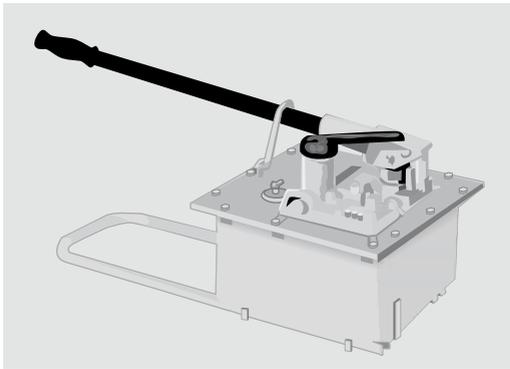
*Saca-pinos hidráulico disponível no mercado*

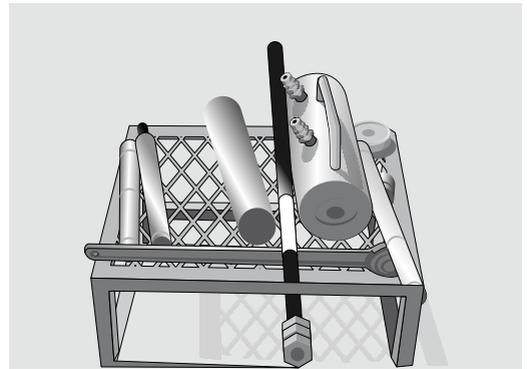
*Acessórios desenvolvidos na própria empresa para acoplar ao saca-pinos hidráulico, segundo a necessidade das diversas situações de trabalho*

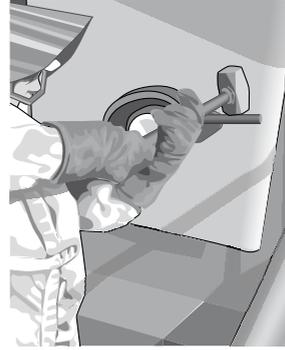
**CASOS****FERRAMENTAS INADEQUADAS****Caso 1 – Uso de marreta**

Ao realizar a fixação da válvula externa da panela de aço utilizando marreta e chave de impacto (conforme o procedimento operacional vigente), ocorreu o prensamento do dedo indicador da mão direita entre as duas ferramentas. Após o acidente, eliminou-se o uso da marreta através de modificação na chave da baioneta de aperto da válvula da panela de aço.

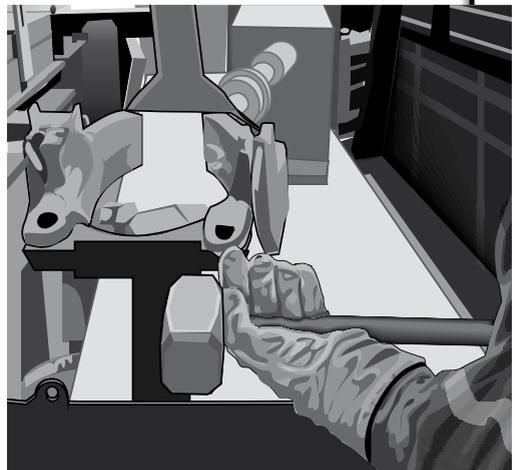
**Caso 4 – Uso de marreta**

Durante atividade de troca de ponteira de válvula longa, o colaborador precisou fazer um “ajuste” para acoplar a ponteira nova, já que ela não se acoplou corretamente, conforme previsto. Para esse ajuste final, utilizou uma marreta. Em certo momento prensou sua mão que estava presa ao cabo da marreta contra a ponteira. O procedimento não contemplava a ação correta a se tomar, caso não houvesse acoplamento imediato da ponteira.

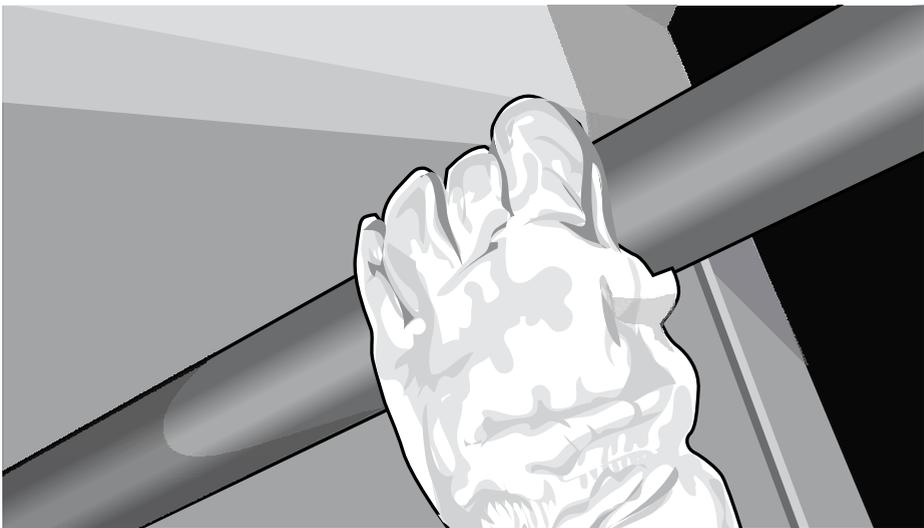
### **Caso 10 – Uso de alavanca**

Durante a atividade de revisão da comporta de um transportador na aciaria, houve necessidade de destravamento da comporta. Devido ao fato de ter pouco tempo para a realização da atividade, o colaborador então utilizou um tubo de andaime de 2” com cerca de 1 metro de extensão que estava por perto como alavanca. No momento em que batia o tubo contra a comporta, houve um acionamento repentino desta, arremessando o tubo contra a estrutura e, conseqüentemente, atingindo a mão do colaborador, acarretando em trauma no indicador da mão esquerda com edema e ferida corto-contusa. Posteriormente verificou-se também que o projeto da comporta não previa material com as granulometrias que eram utilizadas no processo, o que explica o seu travamento.

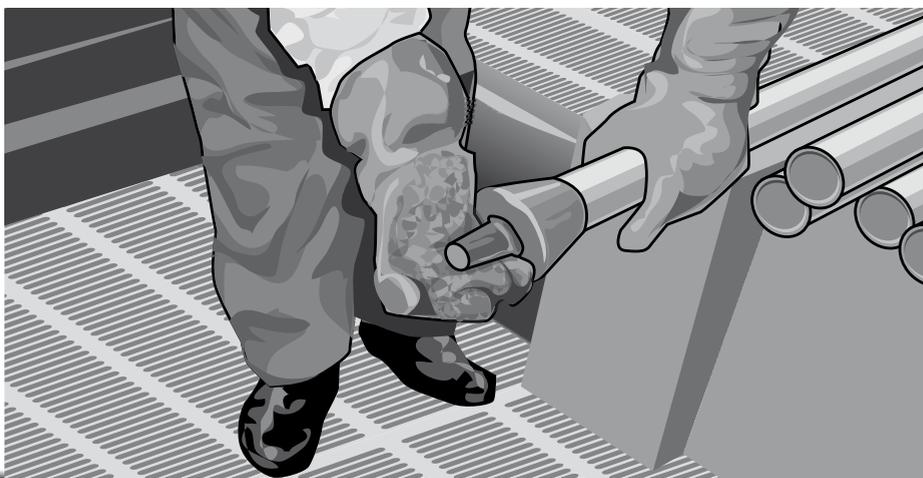
### **Caso 13 – Ferramenta improvisada**

Na trefilaria, costuma ocorrer enroscamento dos tubos e a técnica de forçar o desenroscamento para que este desça para o varão era bater na ponta do tubo manualmente com uma peça metálica denominada “abre pé” enquanto a outra mão segurava o tubo. Em uma dessas ocasiões, o operador atingiu o seu 2º e 3º dedos da mão direita, causando cortes em ambos e inchaço no 3º dedo.

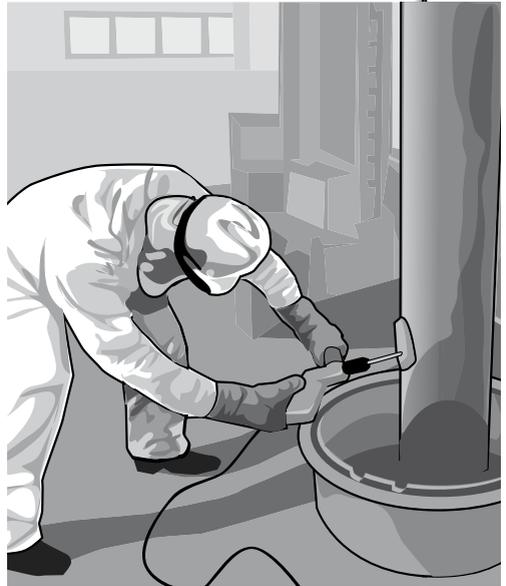
**Caso 16 – Ferramenta improvisada**

O processo de limpeza do furo da lança de dessulfuração na aciaria, segundo o procedimento, era feito de forma arcaica, com o uso de furadeira e duas dimensões de broca e, quando uma broca se prendia no furo, para soltá-la era tradicionalmente utilizada uma marreta para dar pequenas pancadas. Numa dessas operações de limpeza no furo da lança de dessulfuração, ocorreu o agarramento da broca que o operador utilizava e, para soltá-la, deu pequenas pancadas com a marreta. Numa dessas pancadas, um cascão (incrustação de aço e escória) desprendeu-se da lança, vindo a atingir o ombro do colaborador.

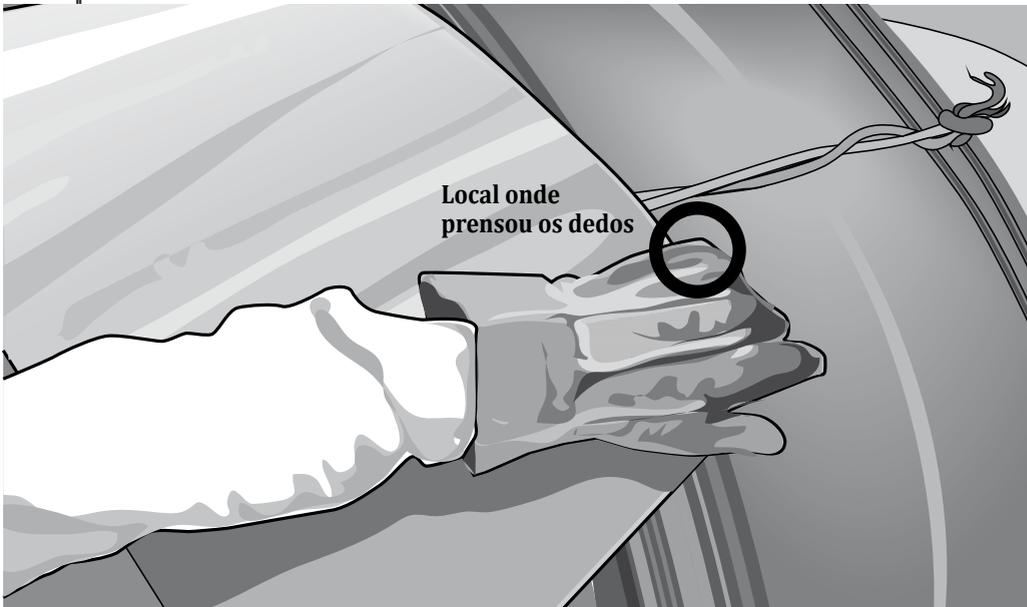
**Caso 18 – Inexistência de ferramenta**

Ao realizar o procedimento de movimentação aérea da bobina para deslocamento do forno de poço para o setor de laminação pesada, com

a utilização de ponte rolante, operador tentou puxar a ponta do material que estava torta, quando veio a prensar o 3º e 4º dedos da mão esquerda na bobina que estava atrás no berço.

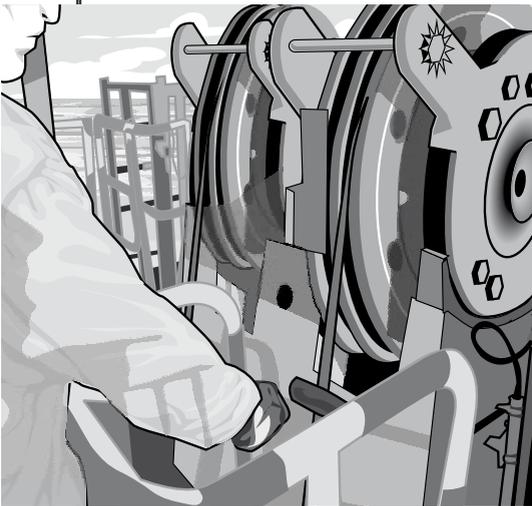
### Caso 19 - Inexistência de ferramenta

Em um porto, é necessário fazer a cada 3 meses a lubrificação dos cabos de aço dos guindastes, e, para isso, utilizam-se rolos de lã (como os de pintar paredes) que o operador, por meio de um extensor, posiciona em contato com os cabos à medida que eles passam na roldana. Um funcionário do porto realizava essa atividade sem o extensor, colocando a mão próxima dos cabos, quando ela foi aprisionada entre o cabo e a roldana, prensando seus 2º, 3º, 4º e 5º

dedos. Na investigação, constatou-se que nem sempre o extensor estava disponível na área, e que era prática comum realizar a atividade mesmo sem extensor, nesses casos.

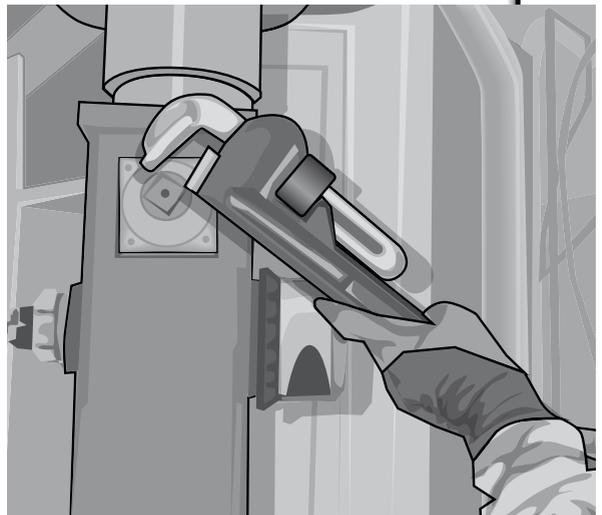
### **Caso 22 – Ferramenta imprópria para a atividade**

Para fazer a regulagem e ajuste do carro das lanças de argônio e pó dessulfurante, o técnico de manutenção da aciaria usava chave grifo, em posição do corpo que predisponha ao desequilíbrio, quando a chave se desprendeu, vindo a cair de uma altura de 10 metros, próximo a um empregado da área de reparo preventivo.

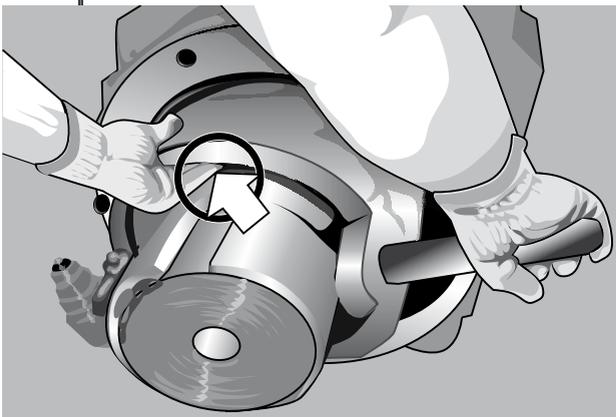
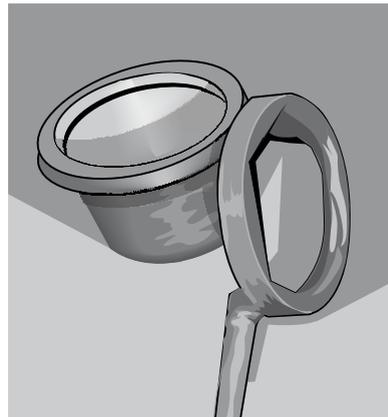
### **Caso 24 – Ferramenta produzida sem projeto adequado e sem considerações técnicas**

O empregado apertava a porca de trava do mancal do laminador de alumínio utilizando uma chave específica de 370 mm de diâmetro, desenvolvida internamente na empresa. Quando posicionou a mão esquerda entre a chave e o pescoço do cilindro, a chave escapuliu e atingiu seu dedo mínimo da mão esquerda, causando contusão. A chave em questão pesava 12 quilos, tinha o cabo muito curto e não havia sido projetada com nenhuma pega adequada ou segurança para quem a manuseava.

*Comentário:* Apesar da ferramenta completamente anti-ergonômica, a empresa considerou que a causa raiz do acidente foi o empregado utilizar a ferramenta “com posicionamento da mão incorreto”.
